**PLAN PARCIAL
SECTOR 19 "IRAI ERROTA"
ORMAIZTEGI**

INFORMES GEOTÉCNICOS 1 Y 2

INFORME GEOTÉCNICO

MOVIMIENTO DE TIERRAS Y CIMENTACIÓN PARA LA URBANIZACIÓN DEL POLÍGONO INDUSTRIAL IRAI ERROTA - ORMAIZTEGI -

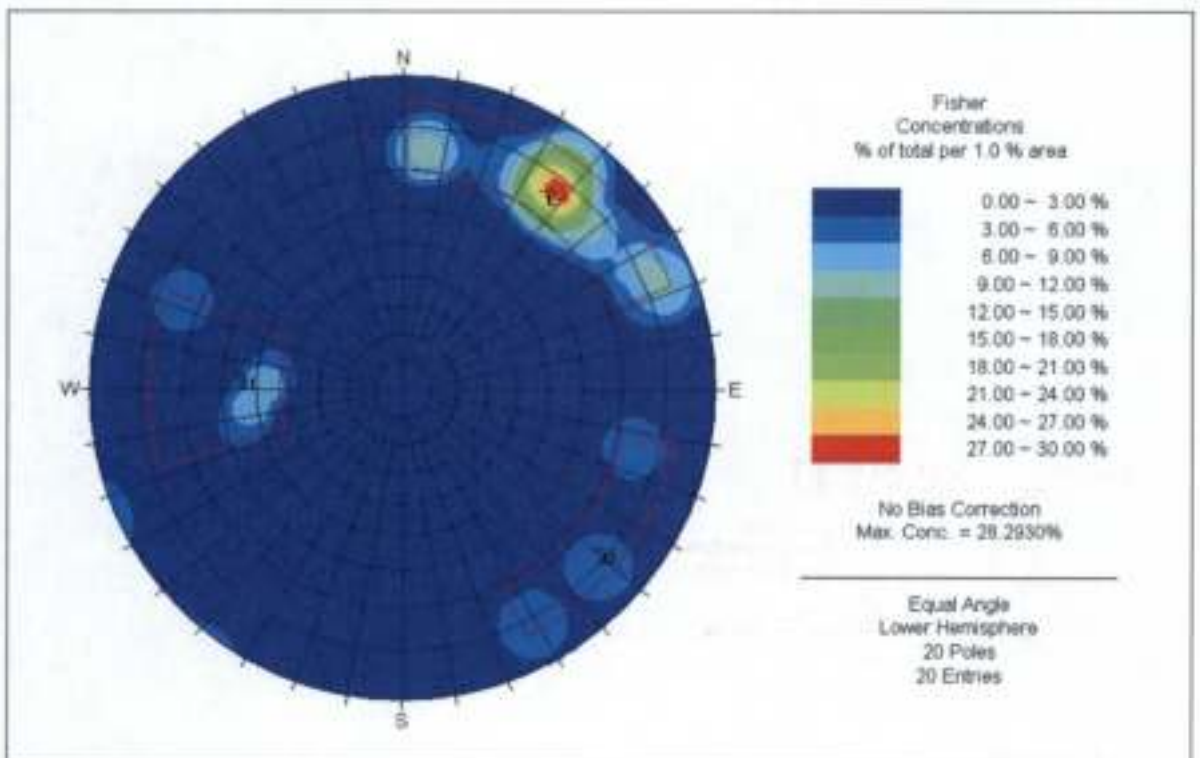
DIAGRAMA DE CONCENTRACIÓN DE POLOS

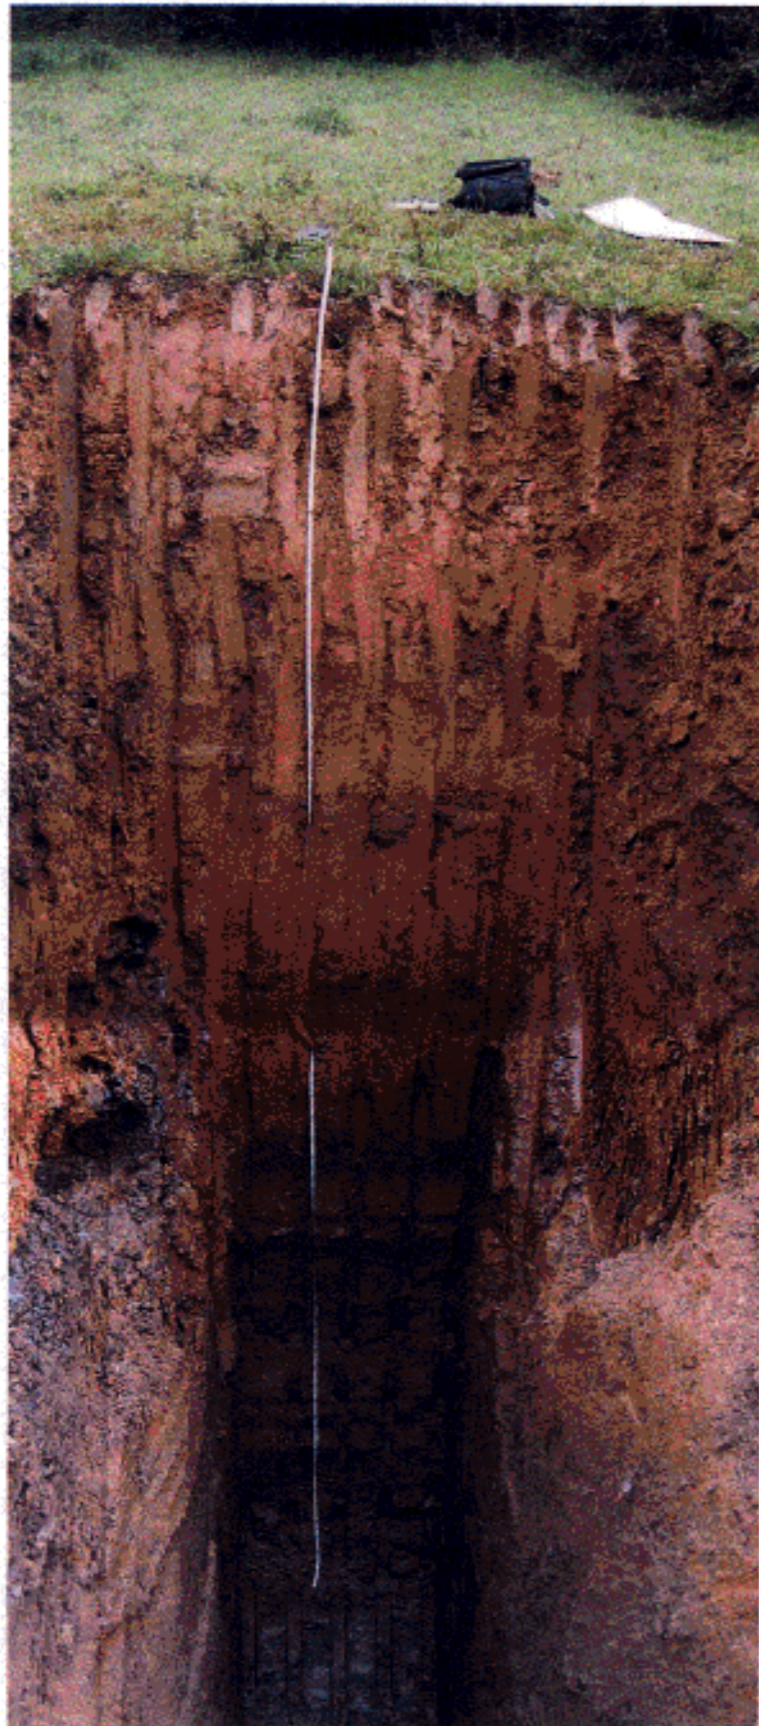
CALICATA C-1
 PROFUNDIDAD FINAL = 5,90 MTS.

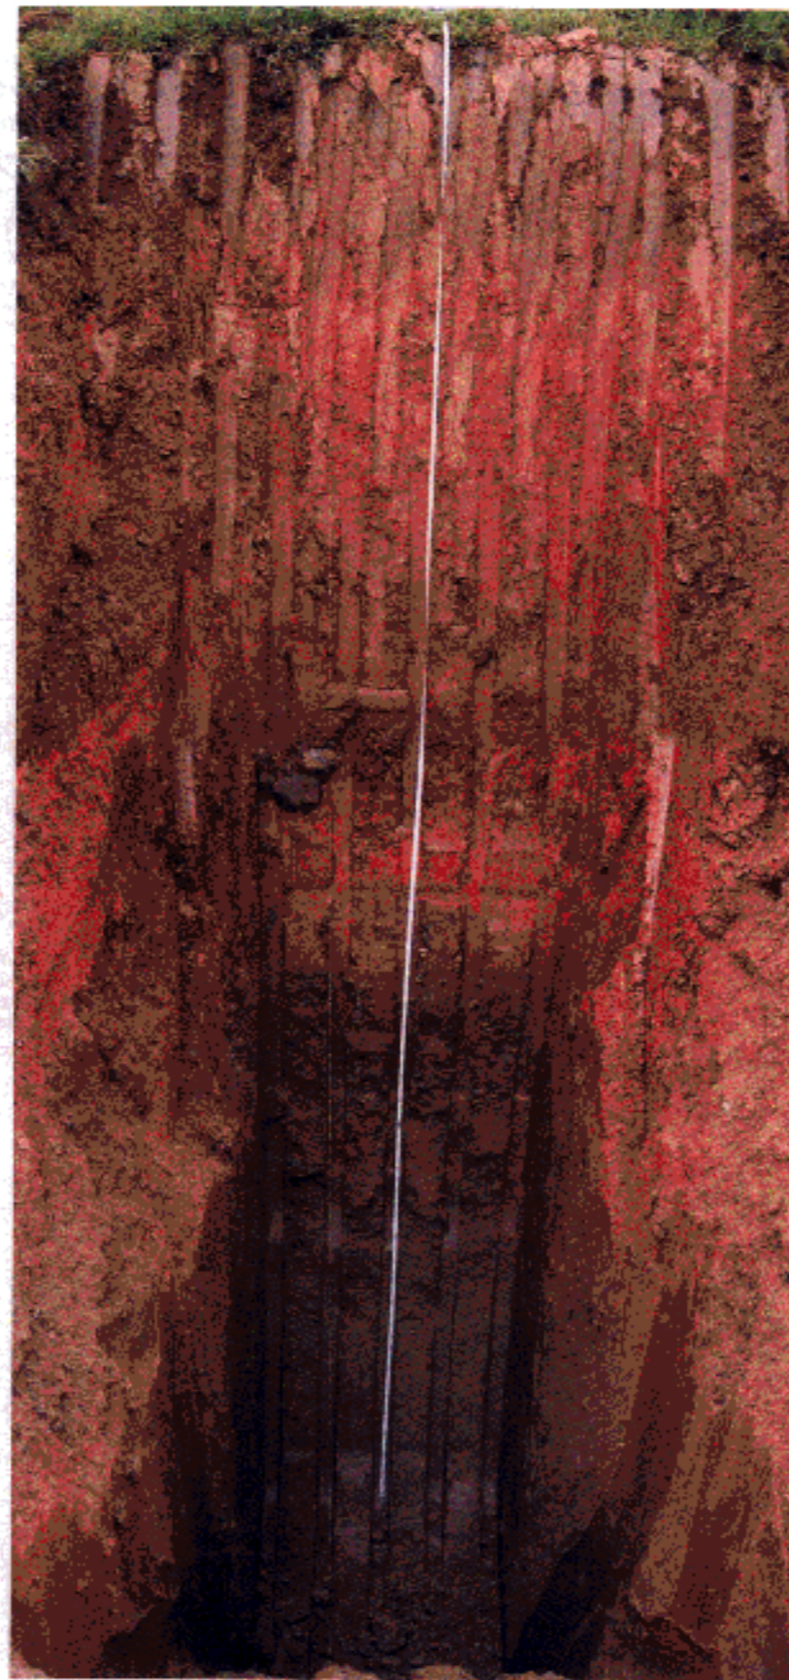
CALICATA C-2
 PROFUNDIDAD FINAL = 5,60 MTS.

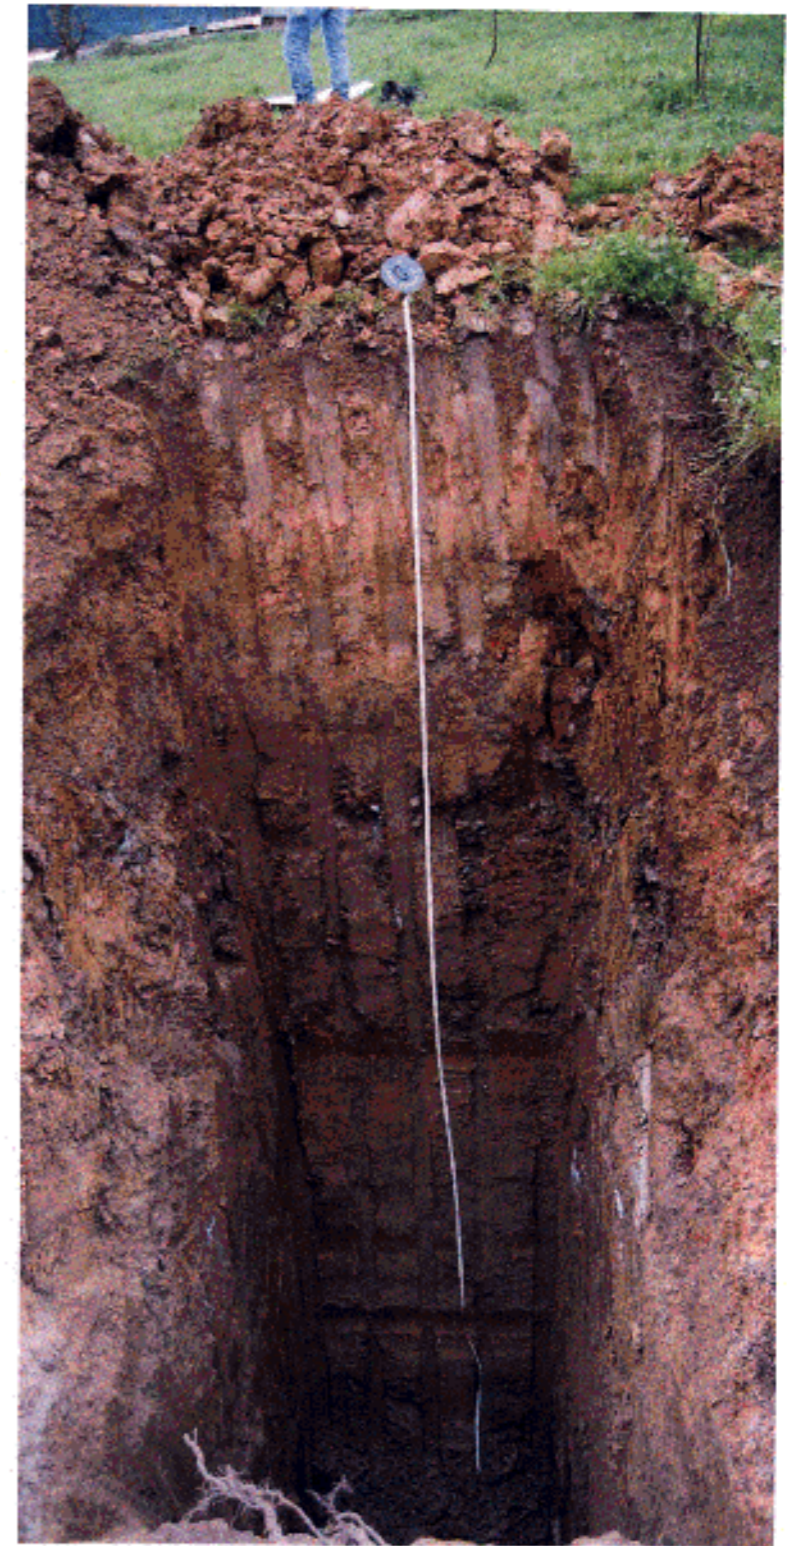
CALICATA C-3
 PROFUNDIDAD FINAL = 4,20 MTS.

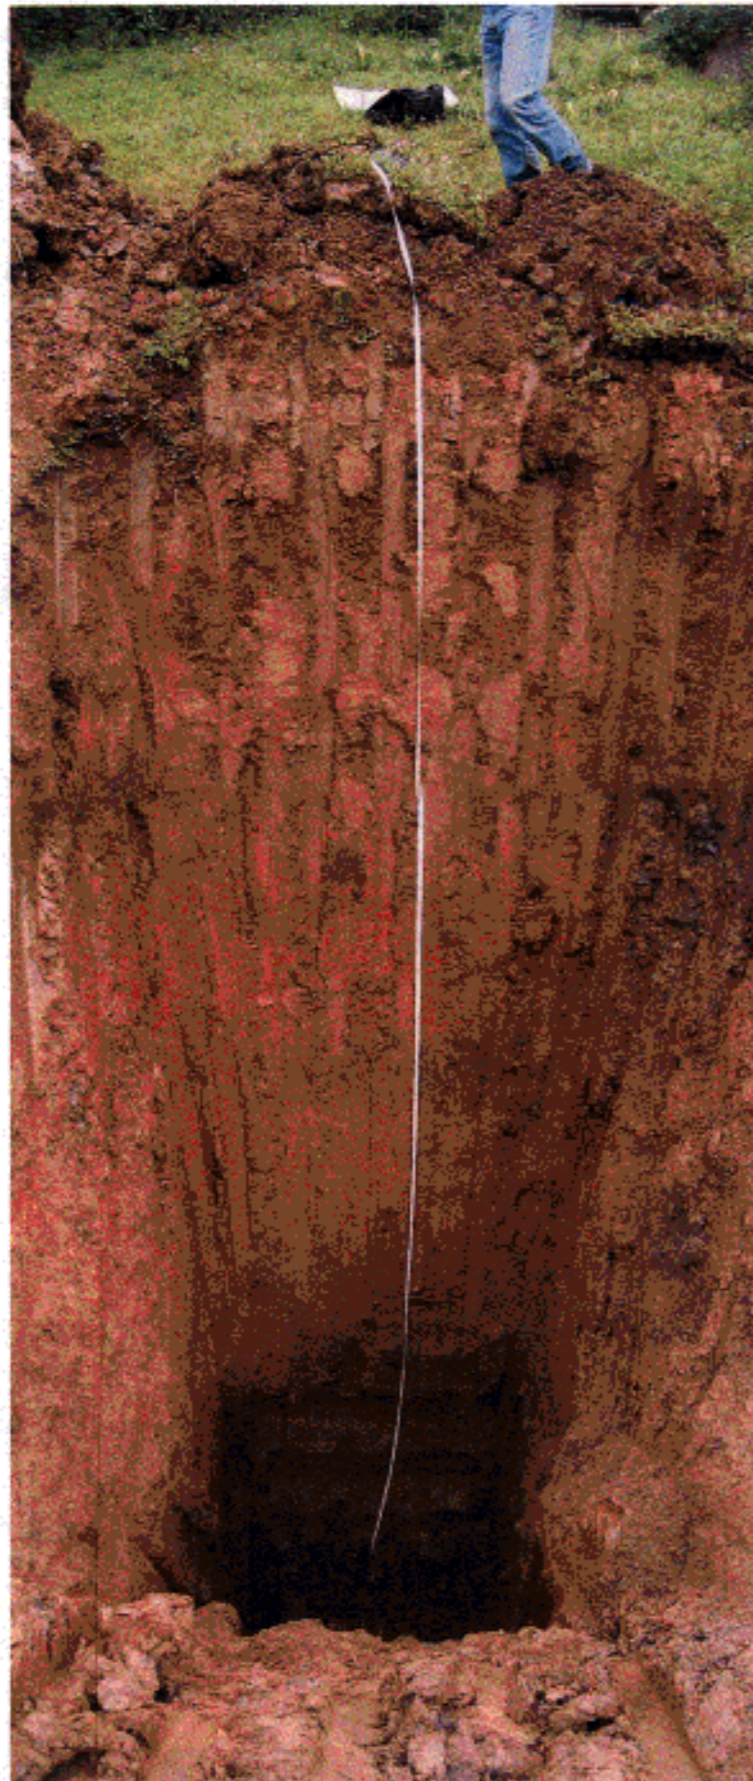
CALICATA C-4
 PROFUNDIDAD FINAL = 5,40 MTS.

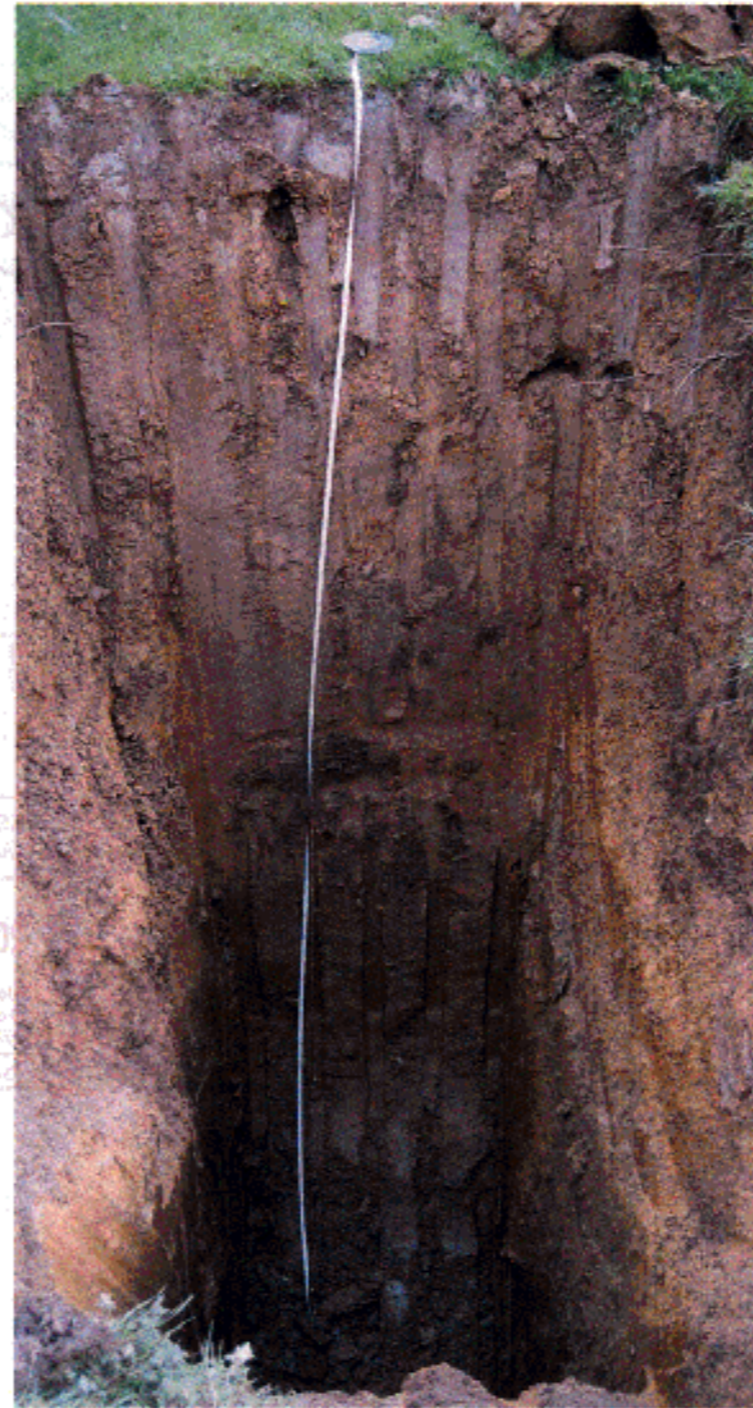
CALICATA C-5
 PROFUNDIDAD FINAL = 3,80 MTS.

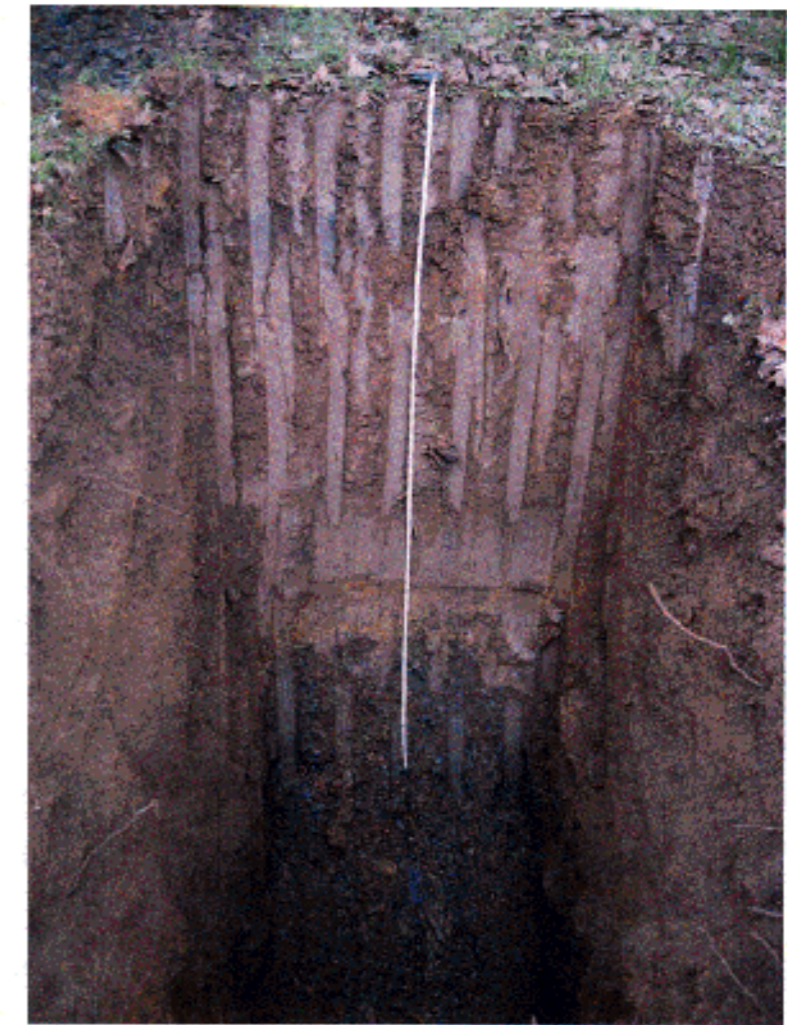
CALICATA C-6
 PROFUNDIDAD FINAL = 2,80 MTS.

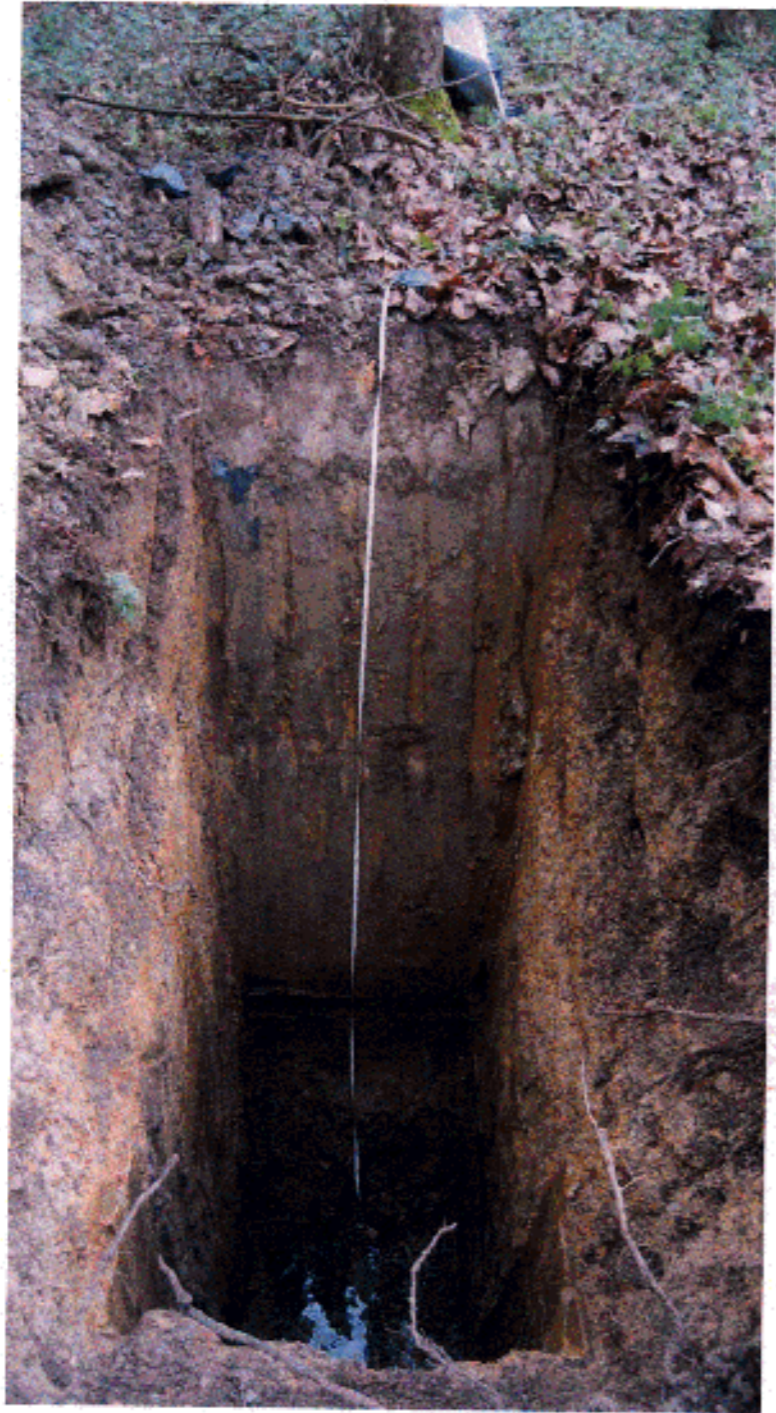
CALICATA C-7
 PROFUNDIDAD FINAL = 4,30 MTS.

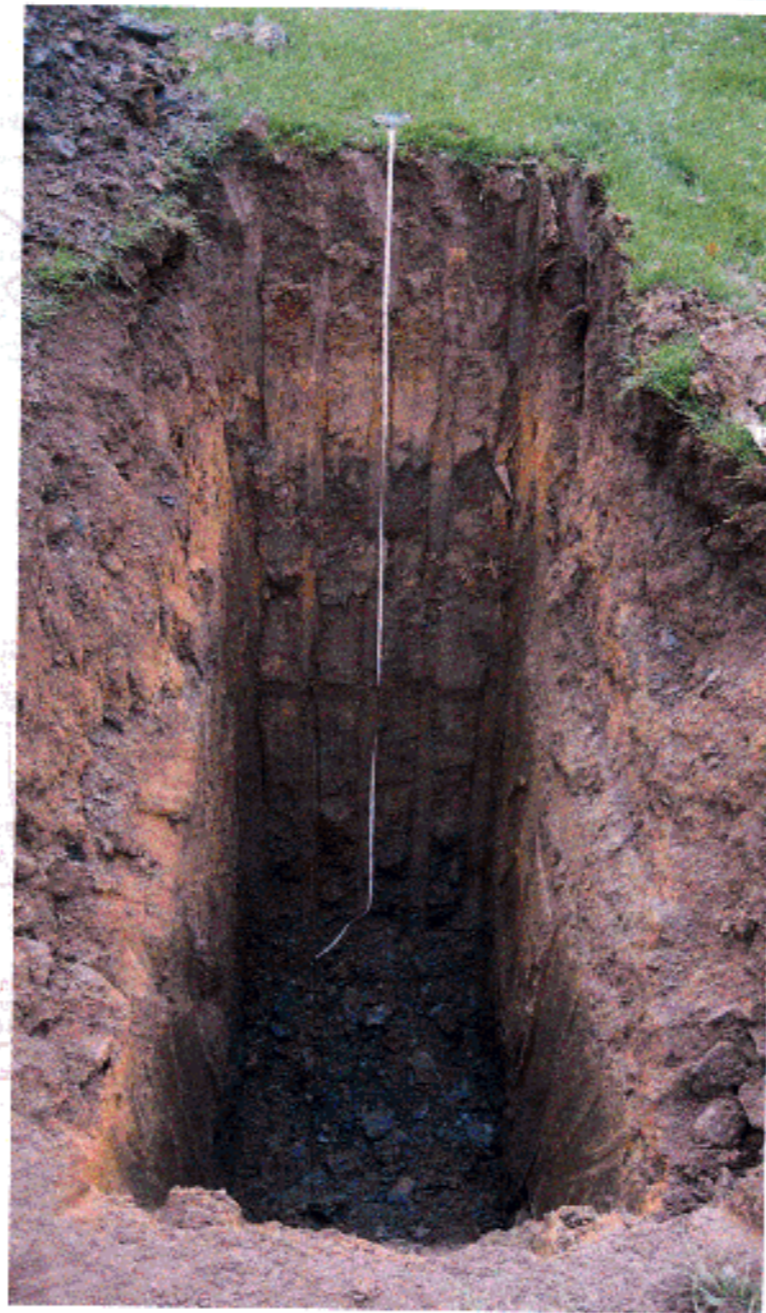
CALICATA C-8
 PROFUNDIDAD FINAL = 4,30 MTS.

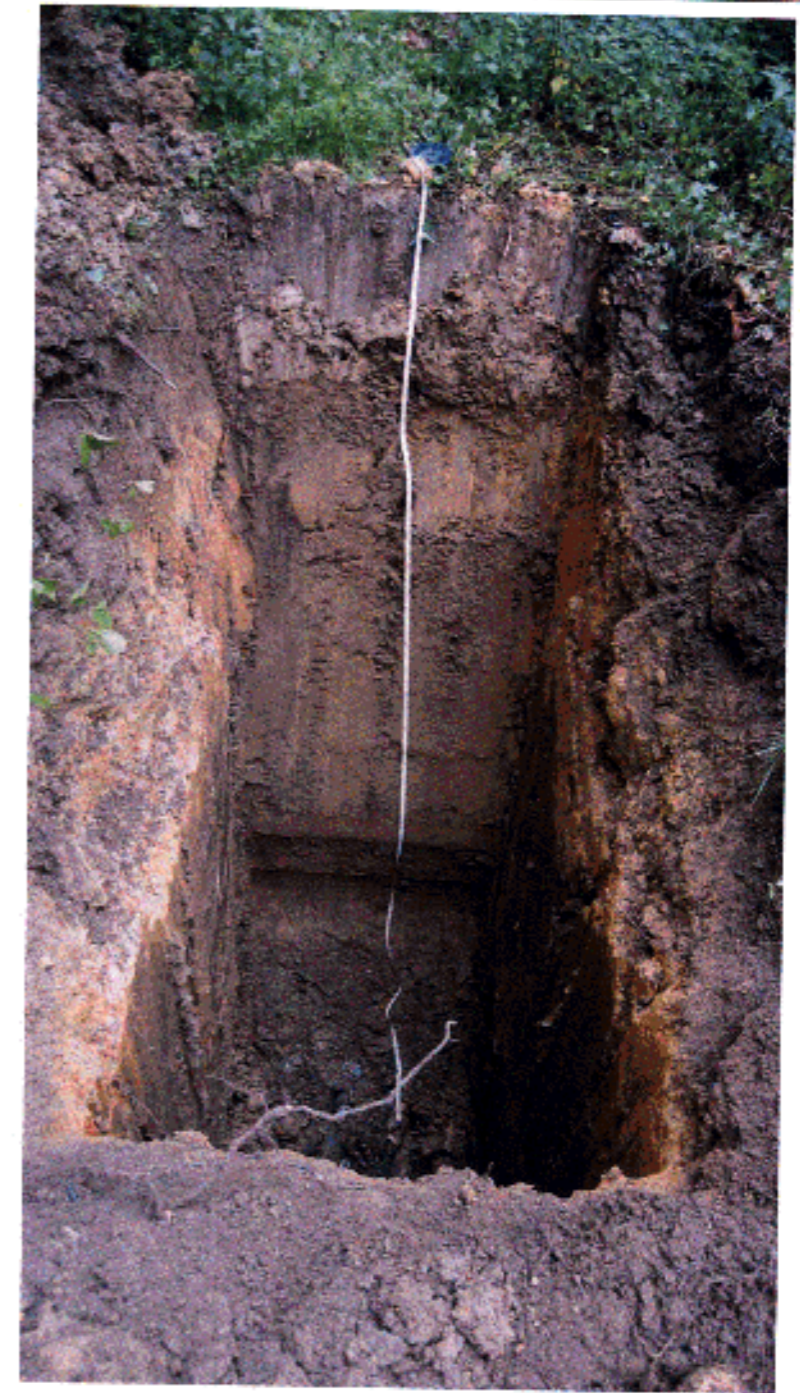
CALICATA C-9
 PROFUNDIDAD FINAL = 3,80 MTS.

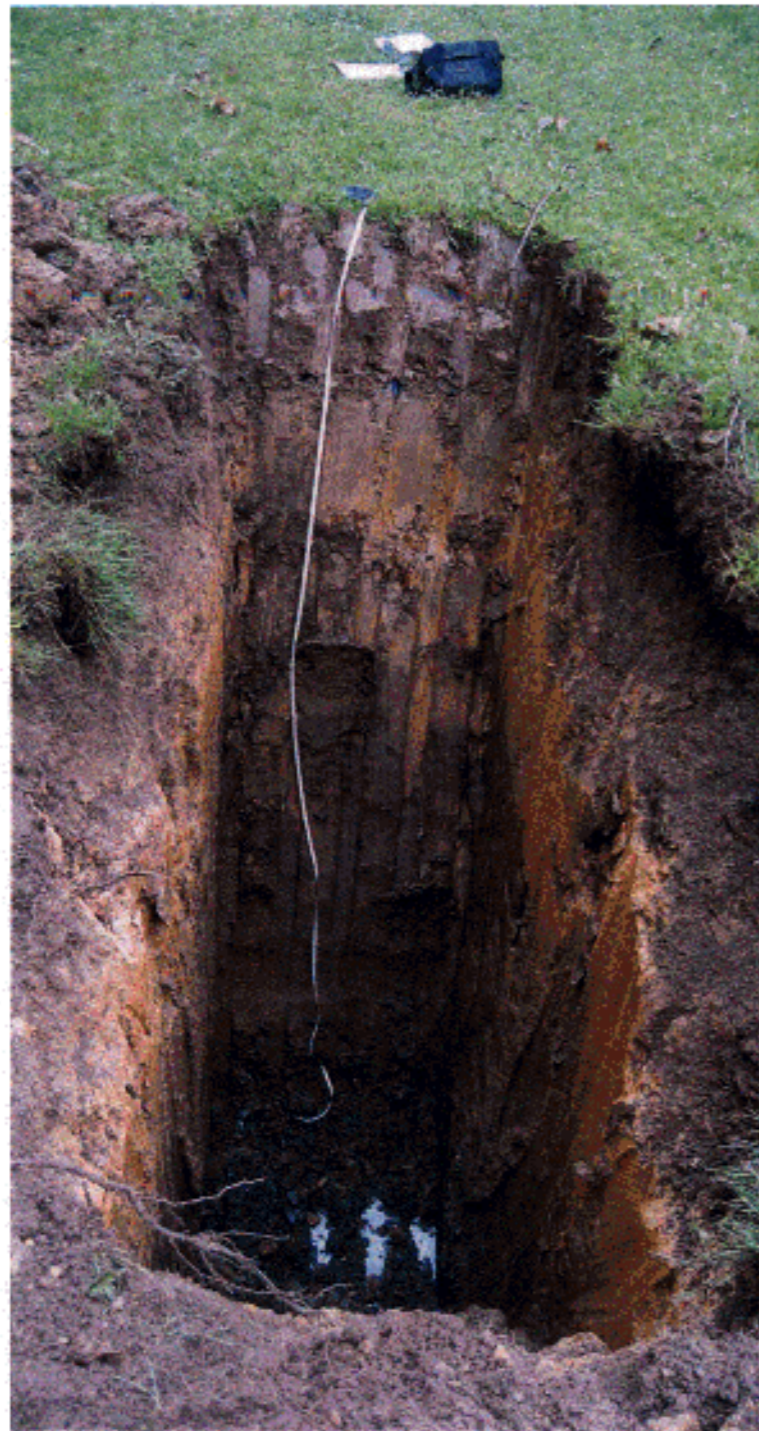
CALICATA C-10
 PROFUNDIDAD FINAL = 3,70 MTS.

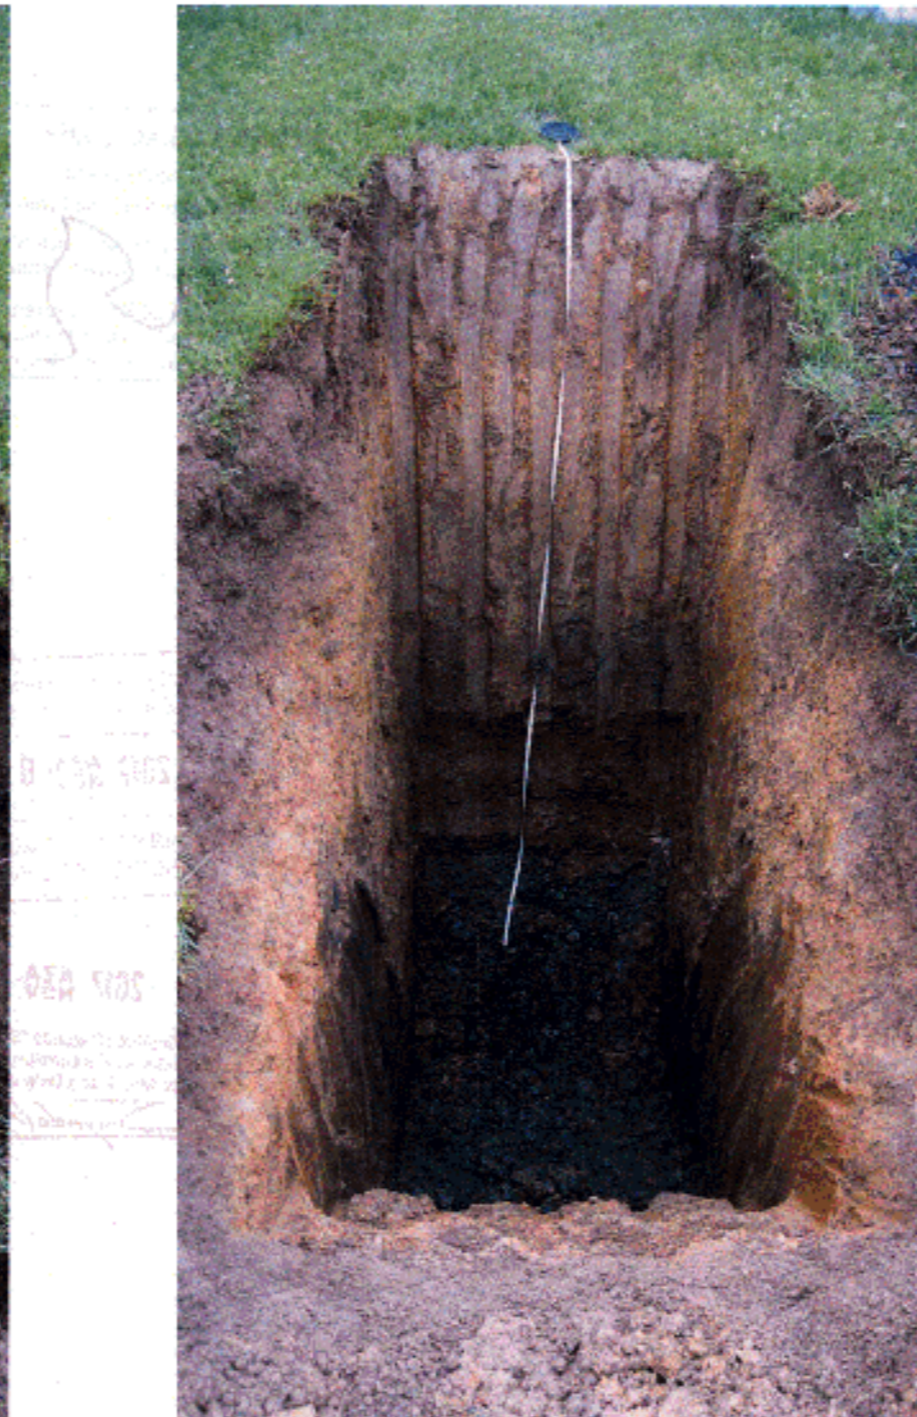
CALICATA C-11
 PROFUNDIDAD FINAL = 3,00 MTS.

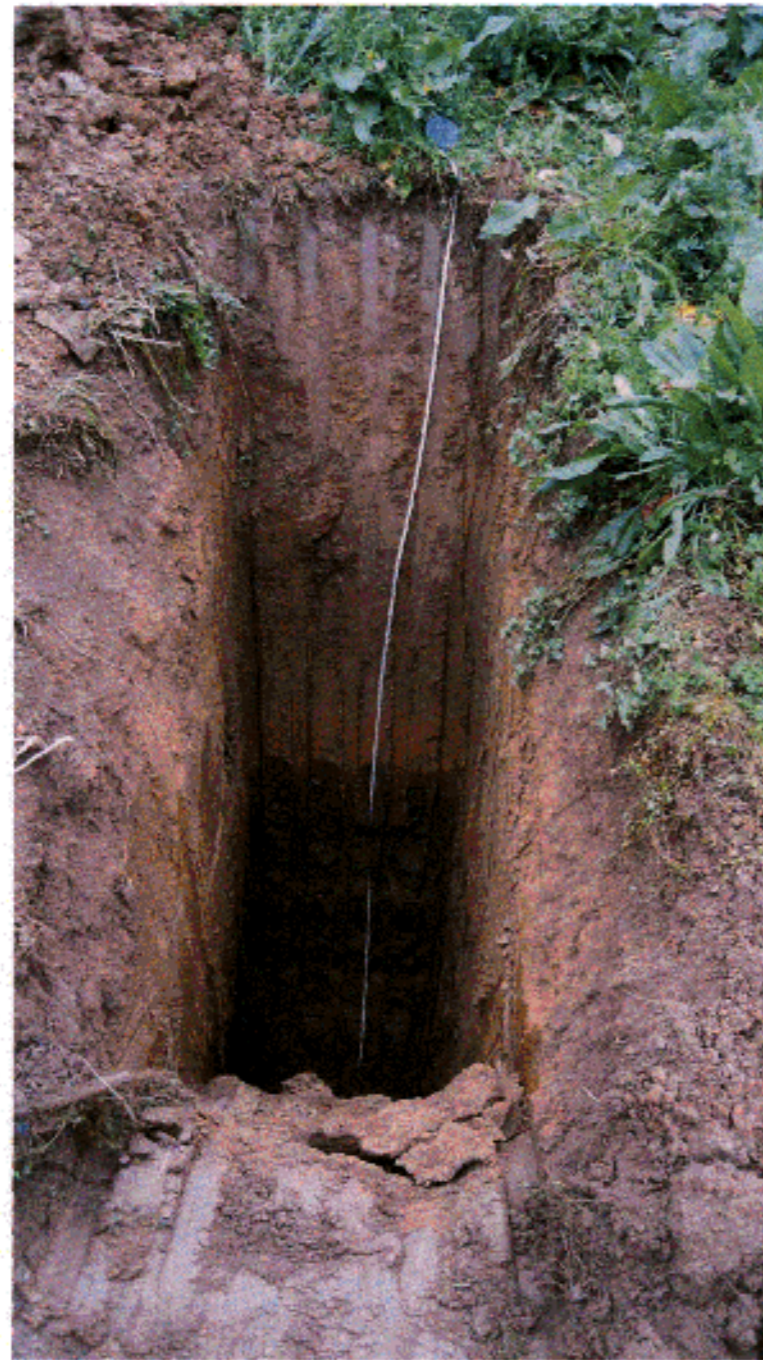
CALICATA C-13
 PROFUNDIDAD FINAL = 4,80 MTS.

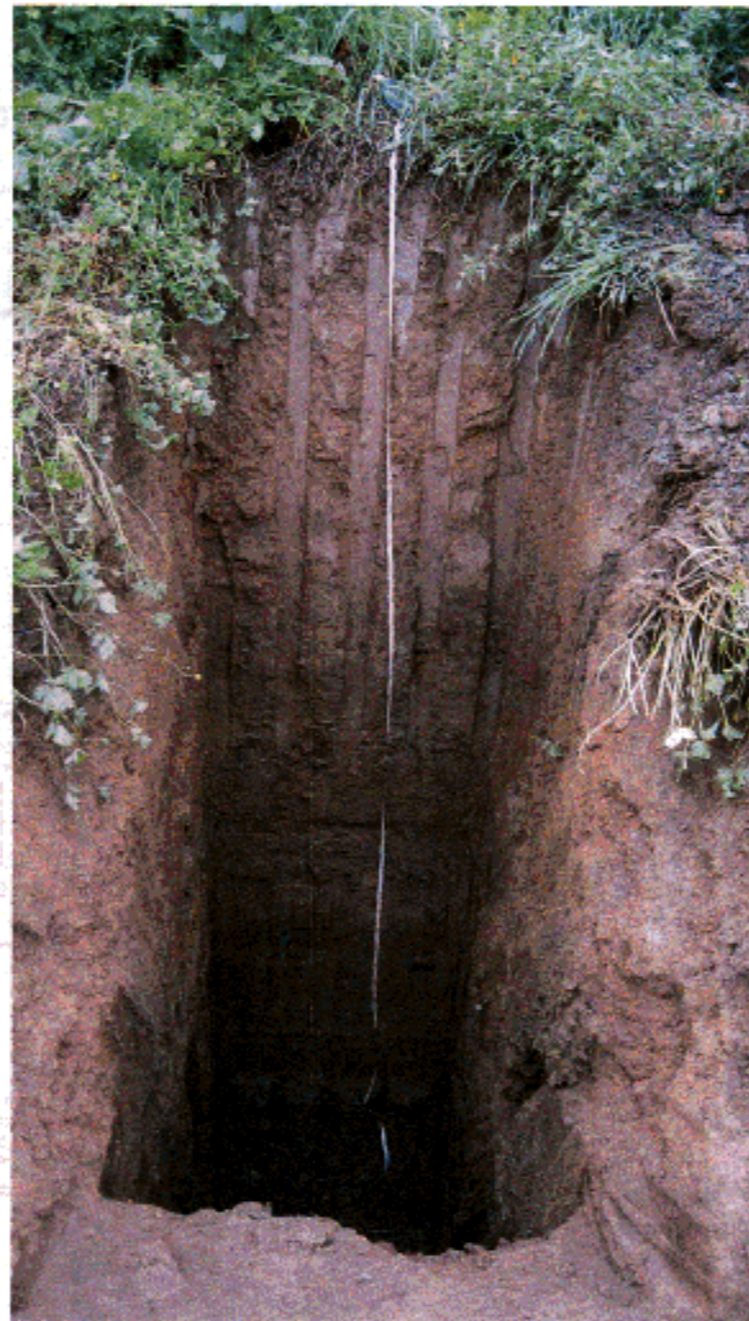
CALICATA C-14
 PROFUNDIDAD FINAL = 4,20 MTS.

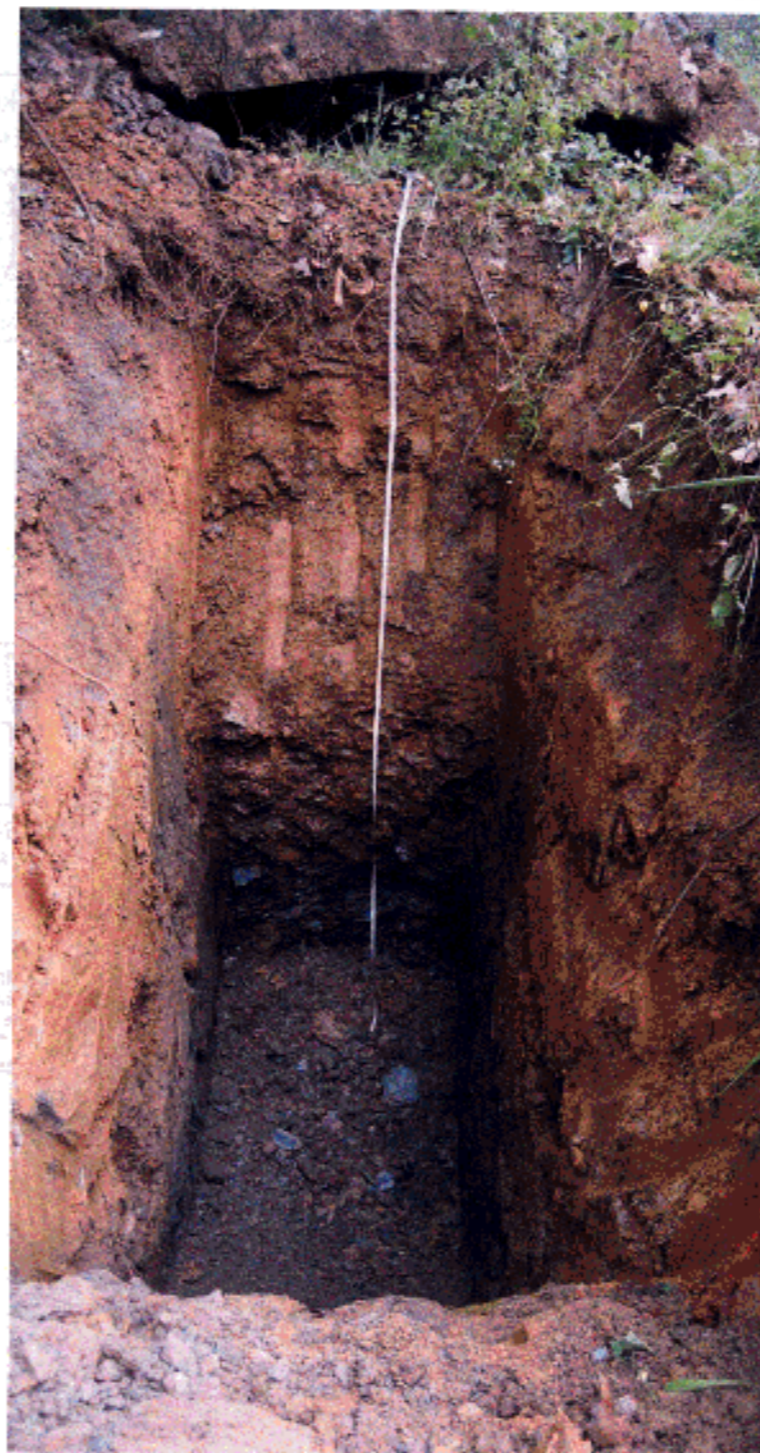
CALICATA C-20
 PROFUNDIDAD FINAL = 3,20 MTS.

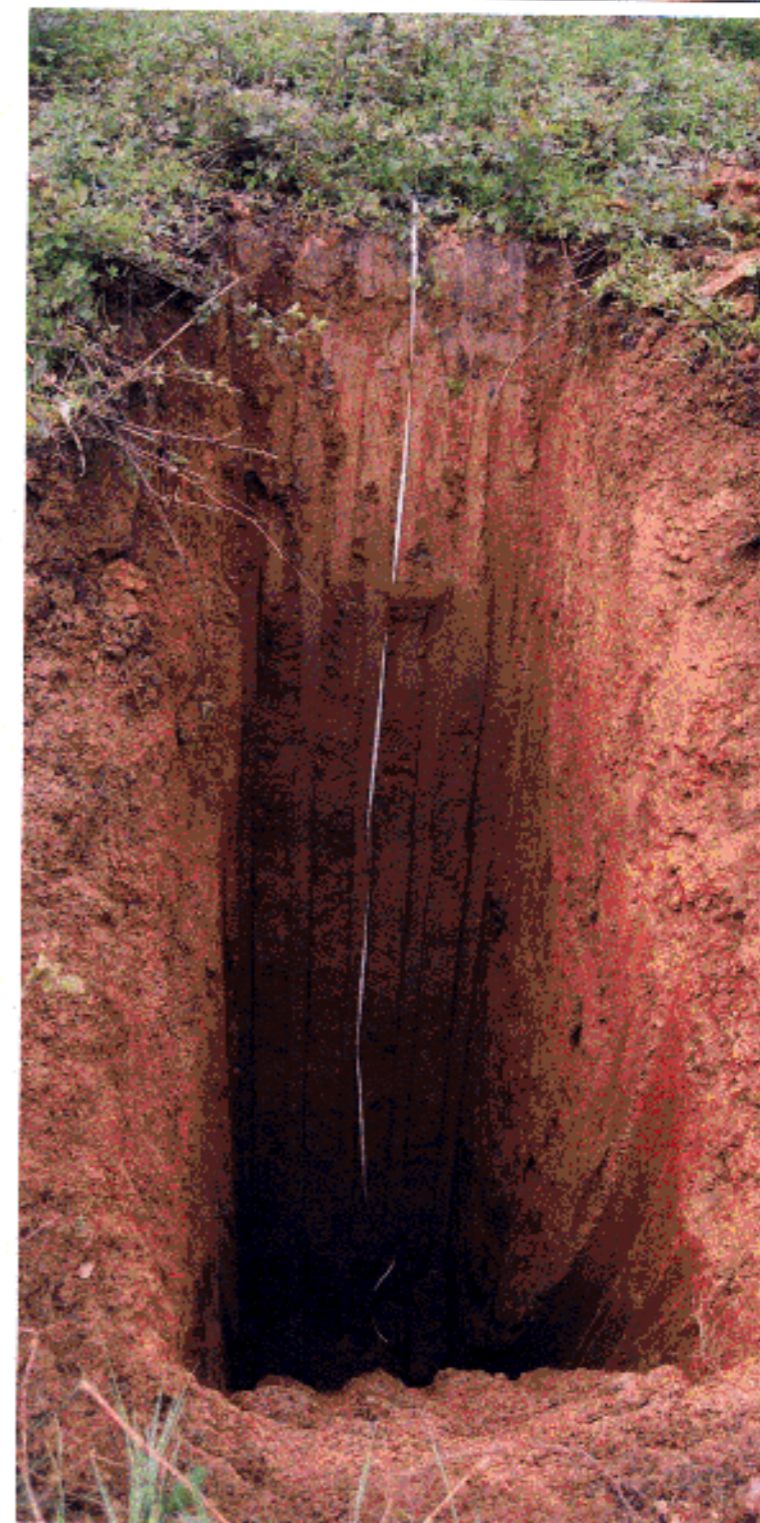
CALICATA C-21
 PROFUNDIDAD FINAL = 4,80 MTS.

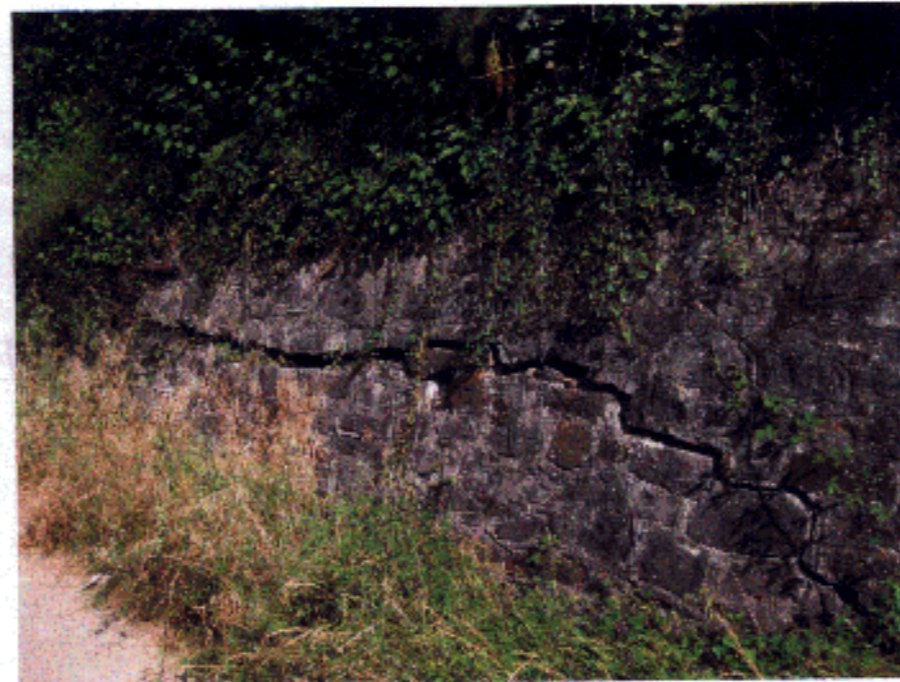
DETALLE DEL MURO DE MAMPOSTERÍA AGRIETADO BAJO LA GI-2832

Hay que indicar que este muro de mampostería se encuentra agrietado y roto en algunas zonas, mientras que en otras se ve que ha sido reemplazado más recientemente por un muro de hormigón de unos 25 m de longitud. Por lo tanto es de suponer que la estabilidad del muro de mampostería se encuentra en condiciones bastante estrictas.

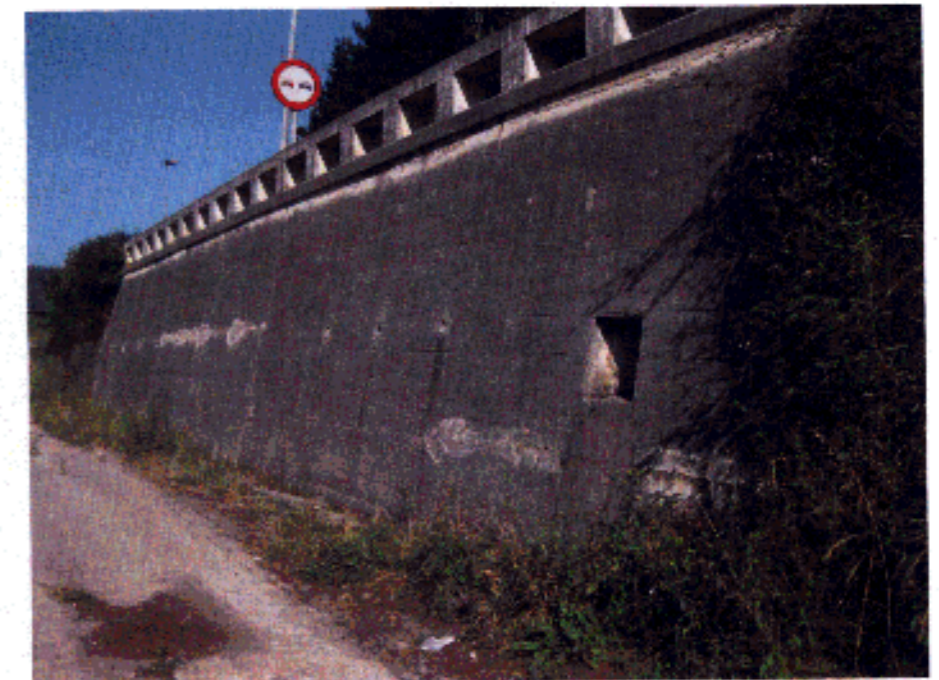
DETALLE DEL MURO DE HORMIGÓN BAJO LA GI-2632

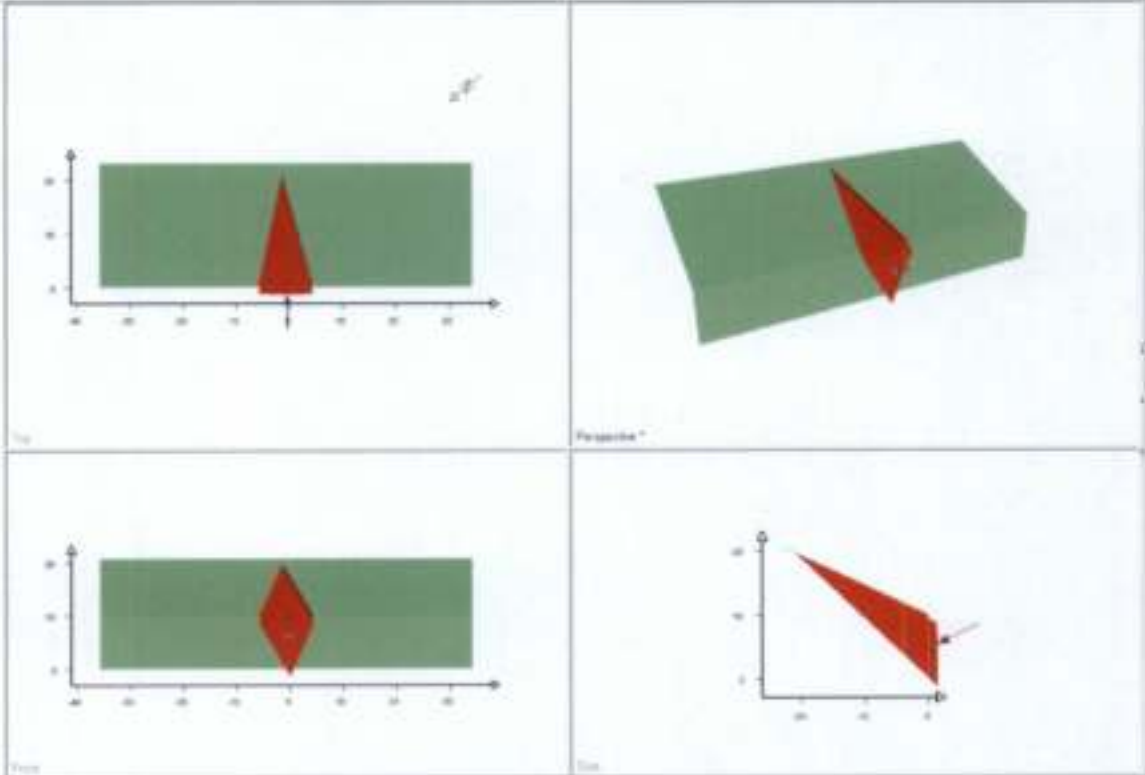
ANÁLISIS DE ESTABILIDAD DE INTERSECCIÓN DE DISCONTINUIDADES

Swedge Analysis Information

- Slopeheight [m]: 10.00
- Rock unit weight [t/m^3]: 2.65
- Water pressures in the slope: NO
- Overhanging slope face: NO
- Externally applied force: YES
- Tension crack: NO
